ДОКЛАД
за
КОНСТРУКТИВНО ОБСЛЕДВАНЕ И ОЦЕНКА

Обект: МНОГОФАМИЛНА ЖИЛИЩНА СГРАДА с адрес гр. Симеоновград,

ул. „Раковски“ № 16, вх. А-Б .

Възложител: Община Симеоновград

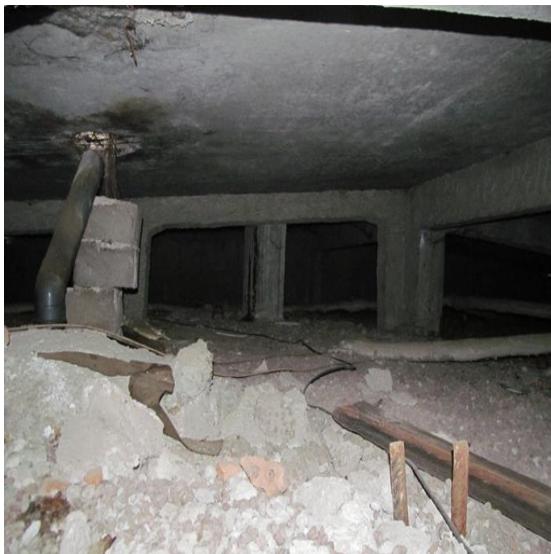
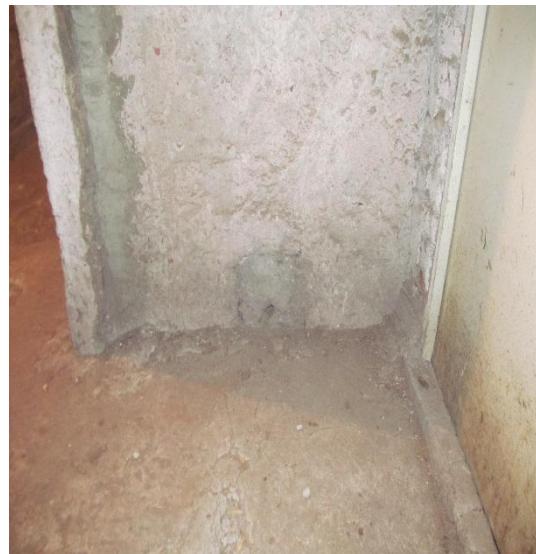
i) Вертикални носещи елементи- Елементите на сградата, поемащи вертикални натоварвания, са система от стоманобетонни стени панели с дебелина 14cm(вътрешни панели) и 20cm(външни панели), Фасадни носещи греди 20/35/360/, както е показано на приложената схема. Стените са разположени в две взаимноперпендикулярни направления. Като общ принцип се забелязва ориентиране на късата страна на помещението по фасадите, където са разположени и остьковяванията. Носещите стени са разположени перпендикулярно на фасадите. Наддължните и напречните стени са прекъснати на места от отвори за врати, като зоните над вратите са също част от стоманобетонните стени панели и в този смисъл имат носещи функции. Разпределението на носещите стоманобетонни стени и на отворите в тях е еднакво в план при жилищните етажи.

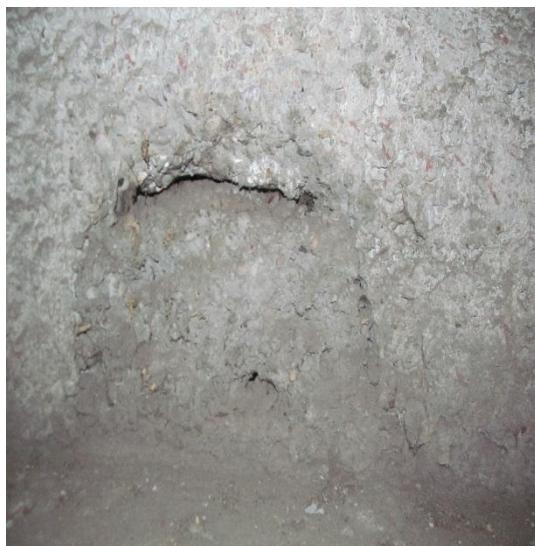
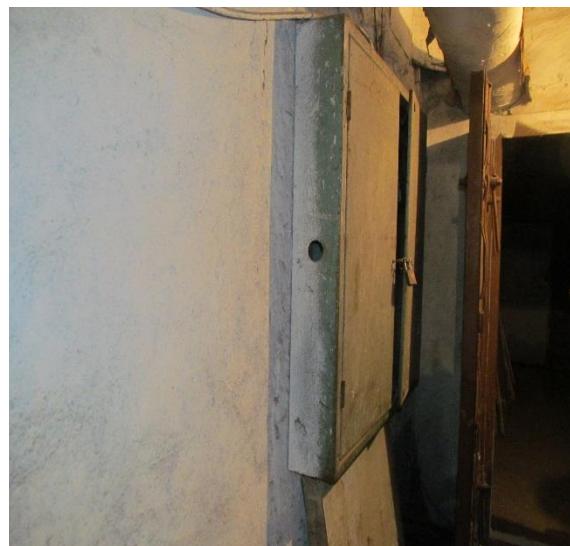
- j) Фундаменти и сутеренни стени- за секция 16 А-Б - монолитно изпълнение на носещите 30см външни бетонни стени и глобяеми носещи вътрешни от промишлени стоманобетонни панели Предполага се, че основите са решени с фундаментна плоча. За обособяване на отделните помещения в сутерена са изпълнени преградни стени от единични тухли. Има направено ПРУ с 40см бетонни стени.

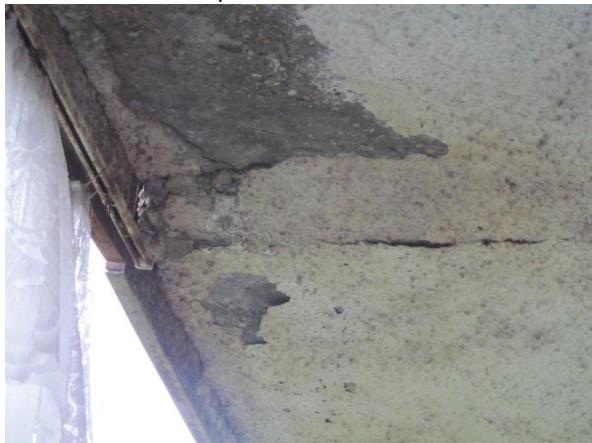
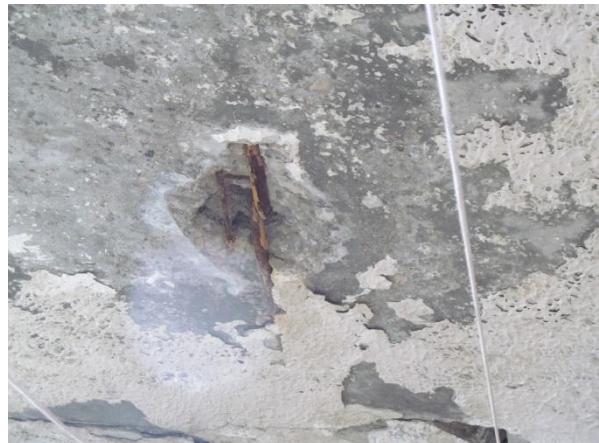
1. Безскелетната панелна носеща конструкция на сградата е в добро състояние и не са установени сериозни дефекти (деформации и/или повреди) свързани с нару шаване на проектната носеща способност, коравина, дуктилност и дълготрайност, вследствие на експлоатационни събития.
2. Не са извършвани след въвеждането в експлоатация нови СМР, които да променят категорията на сградата по ЗУТ по степен на значимост.
3. Не са премахвани или добавяни носещи панели, които да оказват влияние върху коравината, носещата способност и дуктилността на сградата.
4. Има добавено остькление по северната фасада на балконите, като някои балкони са оградени със зидария.
5. Дефекти по строителната конструкция.
 - a) На много места се наблюдават зони с карбонизация на бетона и оголена армировка, вследствие на многобройните течове.

- b) На много места по фасадите има зони с опадала мазилка, вследствие на което са се оголили и стоманобетонни елементи и армировка.
- c) Наблюдават се отворени фуги между панелите по фасадите.
- d) По южната фасада се наблюдава загуба, напукване и отчупване на бетонното покритие на стоманената армировка по подовите панели на терасите и напреднала корозия на армировката и стоманените профили на парапетите.

3. Да се ремонтират и възстановят бетонното покритие и корозираните стоманени части (армировка и профили) по всички елементи.
4. Усиливане и/или подмяна на всички парапети с корозирани стоманени профили и връзки със стоманобетонната конструкция.

5. Изпълнение на допълнителни укрепващи елементи за връзка на външните панели с останалата част от конструкцията на сградата.
6. Обработка на фугите между фасадните панели с водоплътен материал преди полагането на новите топлоизолационни слоеве

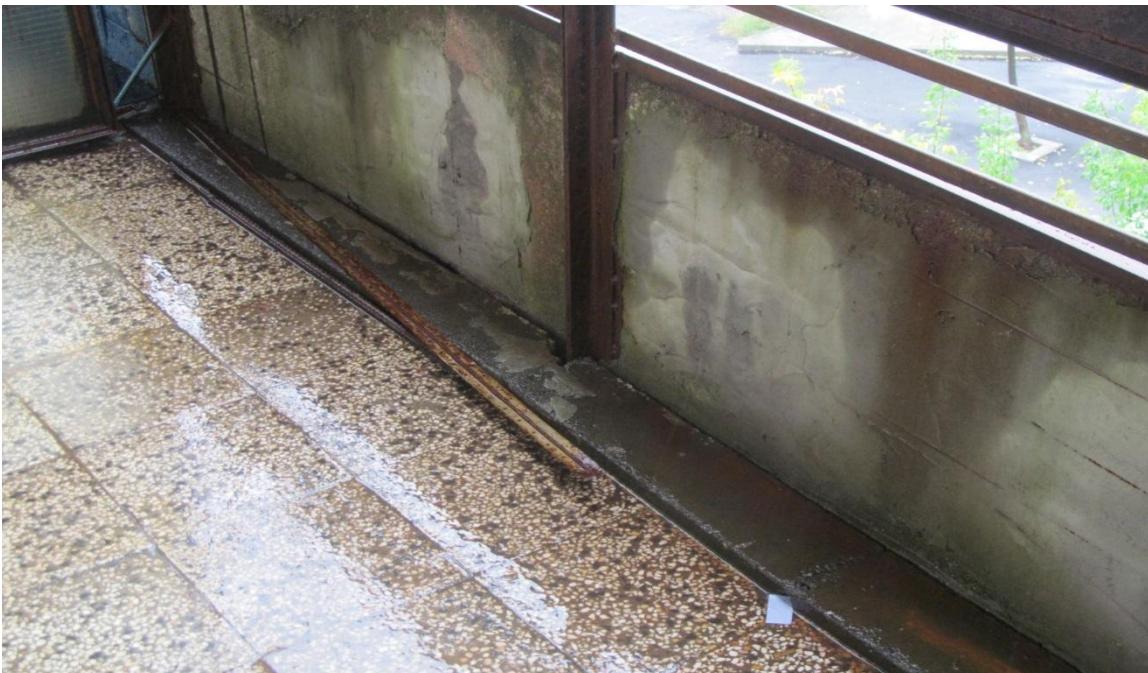
- a) Лошо състояние на покривната хидроизолация и разрушени комини, в резултата на което има многобройни течове по етажите.
- b) Остарели и негодни олуци и водосточни тръби, което води до изливане на водите по фасадата и сериозни дефекти по покритията и панелите.
- c) Остарели и негодни парапети основно по южната фасада в резултат на дъждовни води и липса на поддръжка

- d) Отводняването на входните козирки липсва и водите се изливат по фасадата
e) Липса на отводнителни обходни алеи(тprotoари) от южна страна за отвеждане на водите.

1. Цялостна подмяна и ремонт на покривните изолационни слоеве, олуци и водосточни тръби.
2. Да се изпълнят обходни отводнителни алеи с водоплътни настилки за дъждовни и други води по терена.

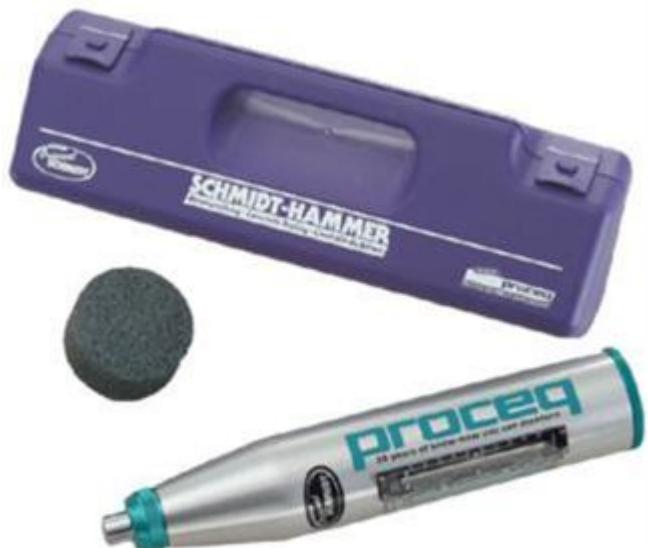
склерометър тип "Schmidt N" със скала за отчитане има дигитални както и със записващо устройство.
